**PROIECT DE HOTĂRÂRE**  
**privind necesitatea efectuării lucrărilor de reparații, modernizare și igienizare a**  
**grupului sanitar public din piața orașului Pătârlagele**

## PUNCT DE VEDERE EVALUARE VIZUALA GRUP SANITAR PIATA ORASULUI PATARLAGELE

Str. Alexandru Ioan Cuza, Oras. Patarlagele, Jud. Buzau

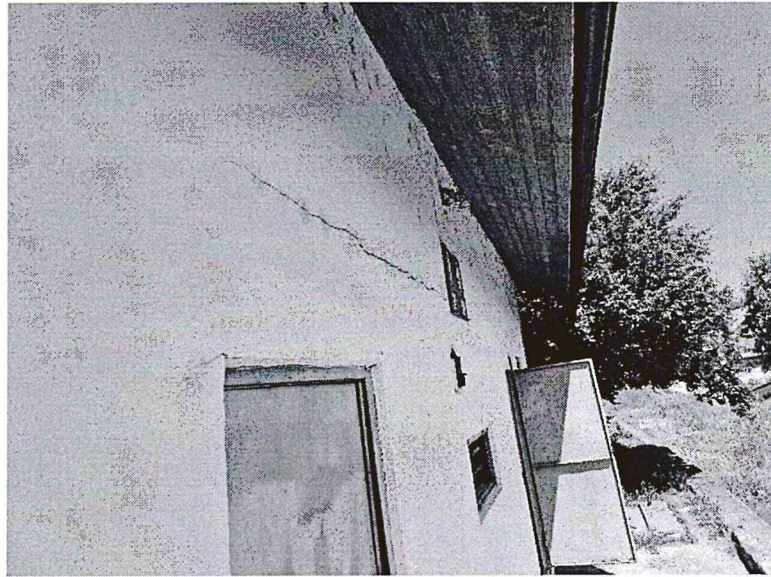
Elementele verticale ale structurii de rezistenta prezinta degradari vizibile, fisuri si crapaturi datorate sarcinilor gravitationale, tasarilor neuniforme sau variatiilor de volum ale terenului.

Se observa fisuri verticale si orizontale pe toate fatadele, unele fiind atat de proeminente incat au dus la caderea tencuielii.

*Fig. 9.3. Vedere sud – Fisuri si crapaturi*

Tinand cont de cele enumerate mai sus **recomandarea este demolarea constructiei existente si construirea uneia noi conform normativelor in vigoare in detrimentul consolidarii si modernizarii celei existente.**

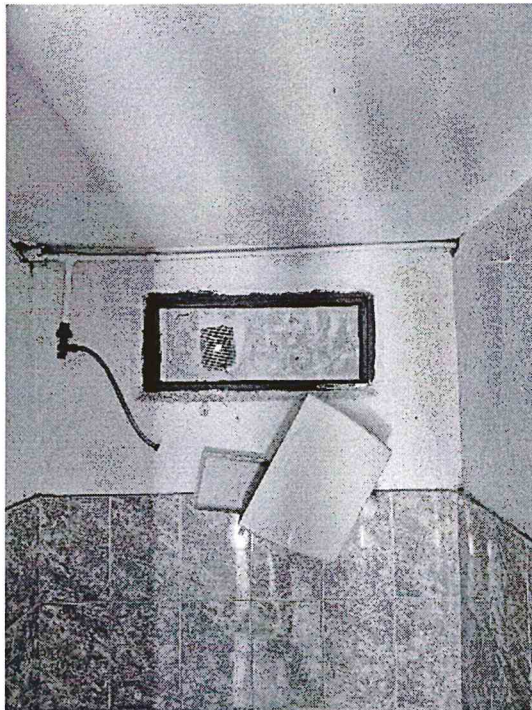
Din punct de vedere al instalatiilor, electrice, termice si sanitare acestea vor trebui refacute in integralitate. De asemenea va trebui prevazut si un grup sanitar pentru persoanele cu dizabilitati conform normativelor in vigoare, ceea ce ar conduce la modificari de compartimentare.

*Fig. 9.4. Vedere interioara-degradari instalatii*

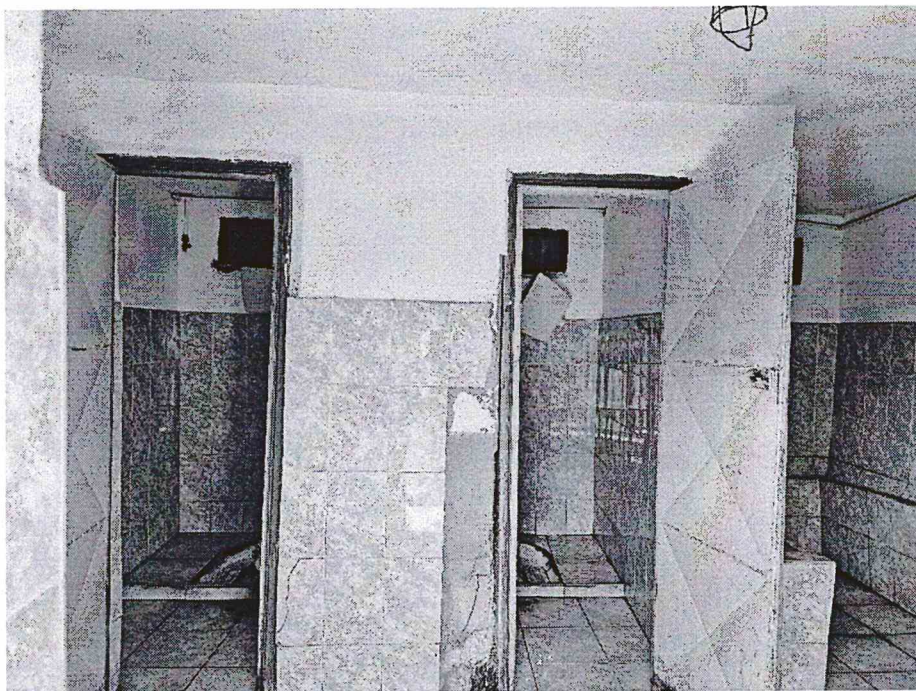
Finisajele exterioare si interioare prezinta degradari din cauza infiltratiilor apei de-a lungul anilor si fenomenului de inghet dezghet repetat. Cladirea nu a fost intretinuta de-a lungul timpului. Datorita infiltratiilor repetate si a fenomenului de inghet/dezghet tencuiala si placarile cu faiante se desprind. Mai mult de atat, la baza cladirii, zona in care umezeala a persistat pentru perioade mai lungi de timp, blocurile de zidarie s-au degradat acestea incepand sa cedeze sub greutate proprie. Aceasta situatie este intalnita pe toate laturile constructiei.

*Fig. 9.5. Vedere interioara-degradari finisaje si instalatii*

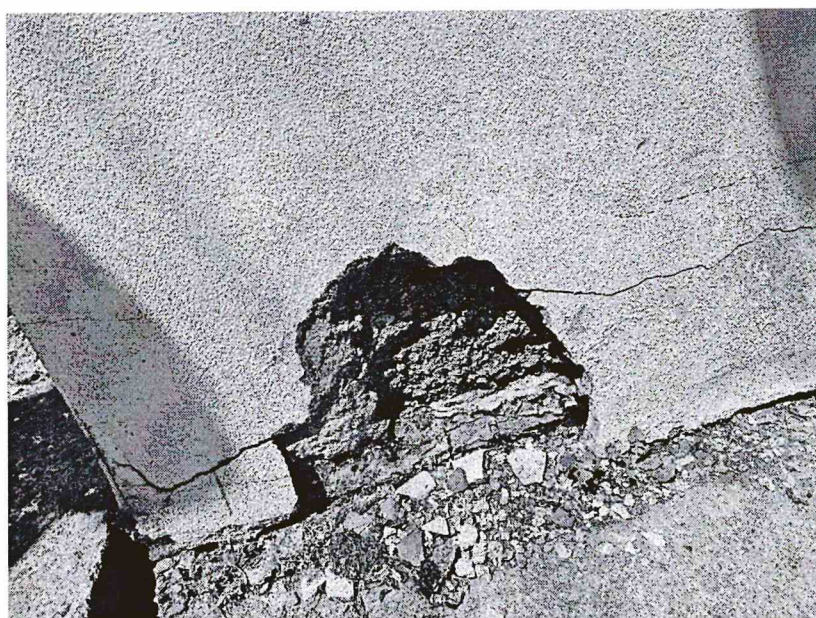
*Fig. 9.6. Infiltratii si degradare pereti*

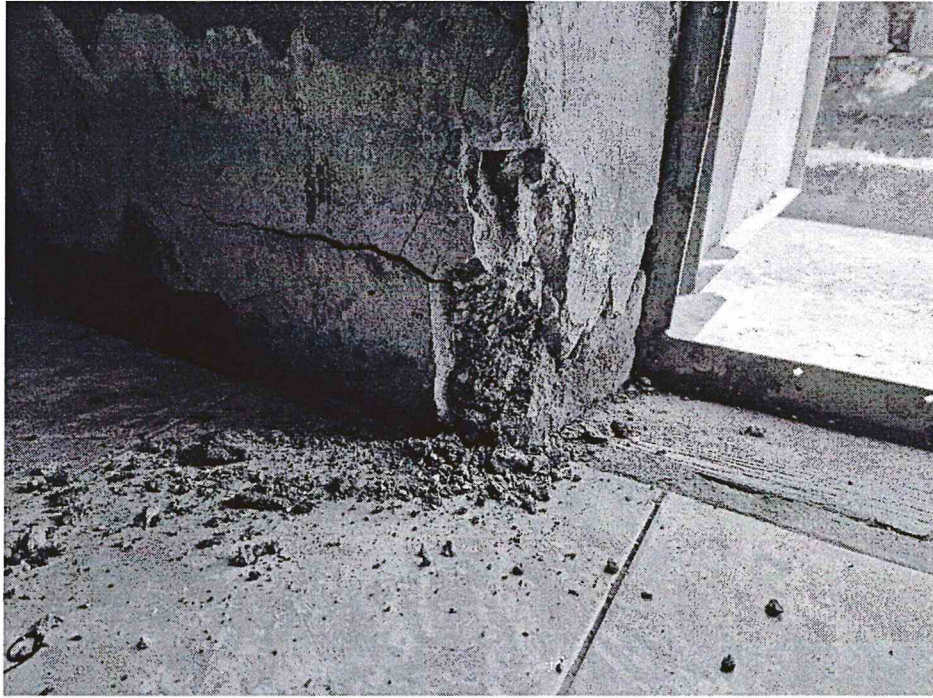
*Fig. 9.7. Infiltratii si degradare pereti*

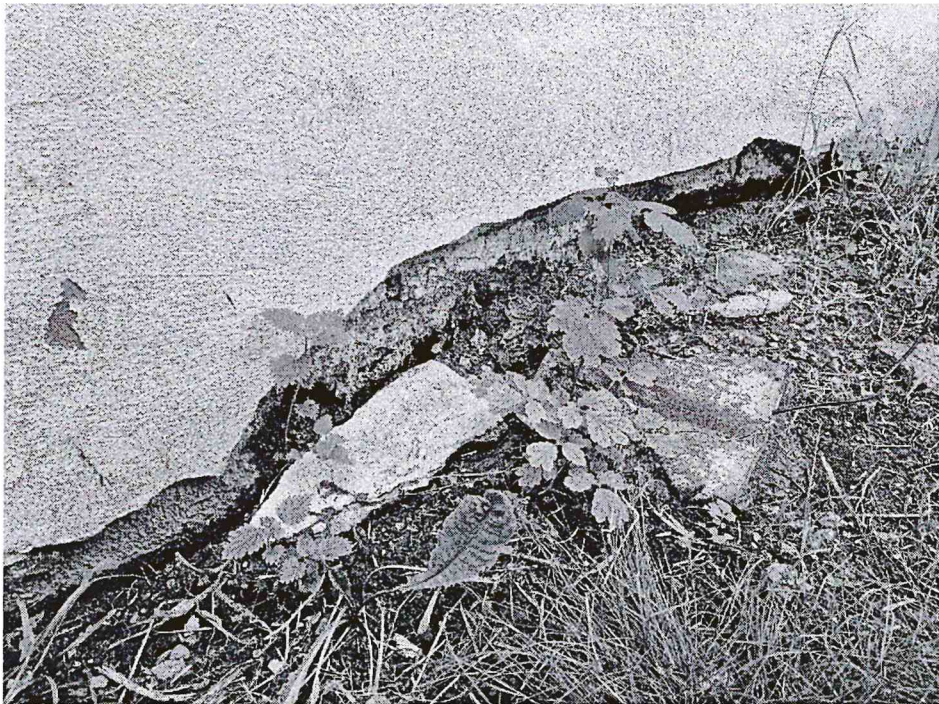
*Fig. 9.8. Degradare pereti*

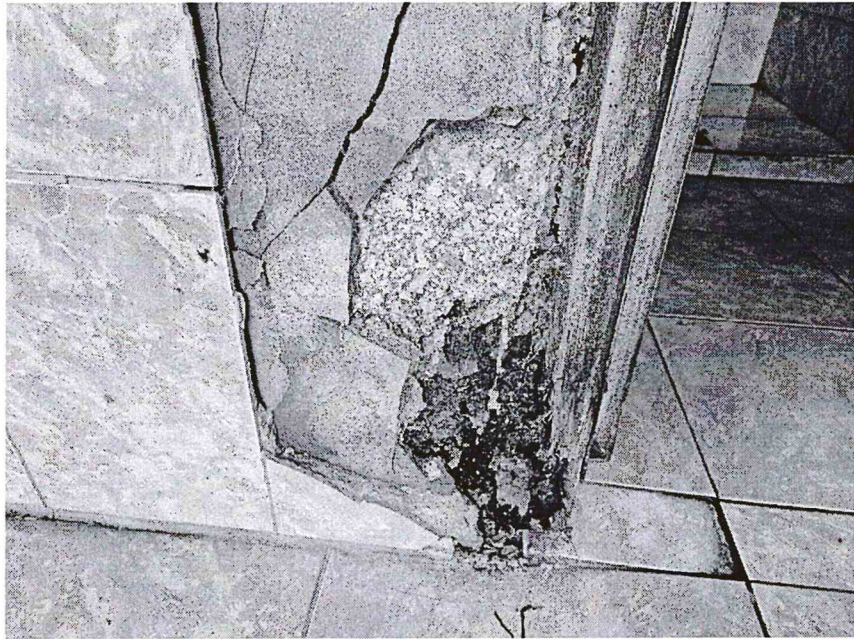
*Fig. 9.9. Infiltratii si degradare pereti*
