**PROIECT DE HOTĂRÂRE**  
**privind necesitatea efectuării lucrărilor de reparații, modernizare și igienizare a**  
**grupului sanitar public din piața orașului Pătârlagele**

## PUNCT DE VEDERE EVALUARE VIZUALA GRUP SANITAR PIATA ORASULUI PATARLAGELE

Str. Alexandru Ioan Cuza, Oras. Patarlagele, Jud. Buzau

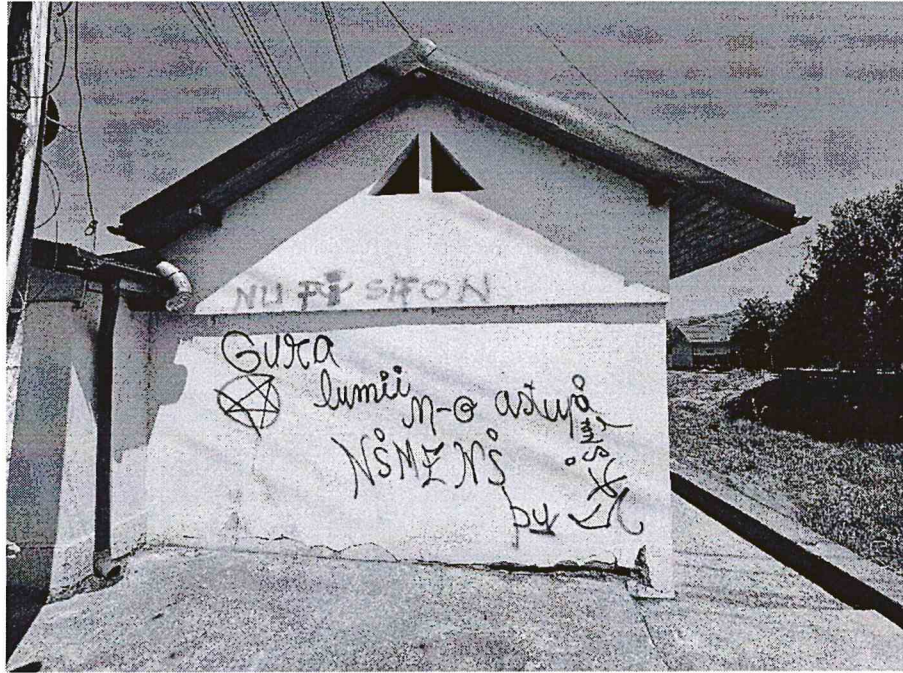
*Fig. 9.1. Vedere fatada vest*

Finisajele exterioare si interioare prezinta degradari din cauza infiltratiilor apei de-a lungul anilor si fenomenului de inghet dezghet repetat. Cladirea nu a fost intretinuta de-a lungul timpului. Datorita infiltratiilor repetate si a fenomenului de inghet/dezghet tencuiala si placarile cu faiante se desprind. Mai mult de atat, la baza cladirii, zona in care umezeala a persistat pentru perioade mai lungi de timp, blocurile de zidarie s-au degradat acestea incepand sa cedeze sub greutate proprie. Aceasta situatie este intalnita pe toate laturile constructiei.
